Wie würden Sie entscheiden? Diagnose- und Therapieentscheidung bei komplexer Fragestellung

Fallbeschreibung

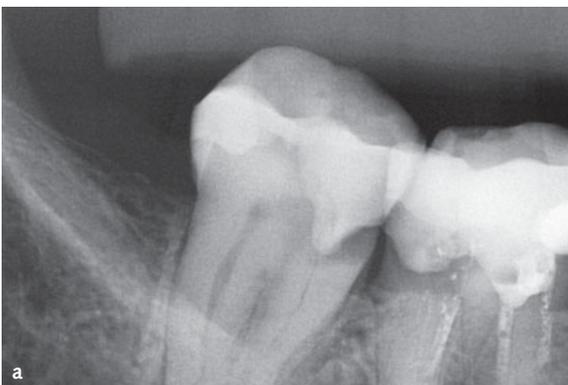
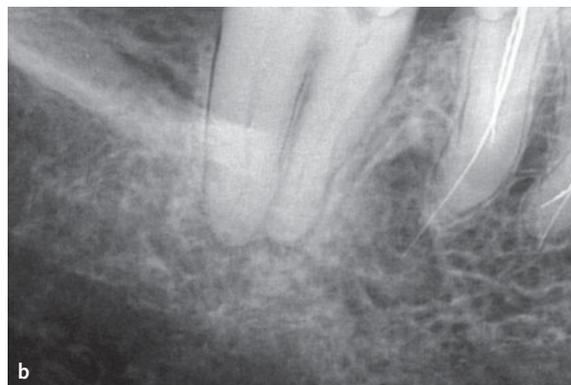
Abb. 1a und b Röntgenologische Darstellung von Zahn 47: ausgeprägter kariöser Defekt (a), Apikalregion mit periapikaler Veränderung (b).

Der Zahn 47 einer 77-jährigen Patientin mit anamnestischer Hypertonie, Katarakt und Pollenallergie sowie Prednisolonunverträglichkeit sollte mithilfe endodontischer und prothetischer Maßnahmen erhalten werden. Bei der Inspektion zeigte sich ein ausgeprägter Zahnhartsubstanzverlust, dessen aufwendige präendodontische Versorgung zunächst vor der weiterführenden Behandlung erfolgte. Die klinischen Befunde zeigten eine verzögerte Sensibilität auf Kälte, eine leicht veränderte vertikale Perkussionsempfindung sowie eine singuläre Sulkussondierungstiefe von 6 mm an der mesiobukkalen Wurzelfläche. Die lingualen bzw. bukkalen Areale der Wurzelregion 47 zeigten bei Palpation keine Auffälligkeiten. Der Zahn war nicht gelockert und die Patientin beschrieb keinerlei Beschwerden. Eine Gegenbezahnung Regio 17 war nicht vorhanden; Ober- und Unterkiefer waren prothetisch und konservierend versorgt. Röntgenologisch (Abb. 1a und b) wurde eine periapi-

kale Läsion an der mesialen und distalen Wurzel des Zahns 47 diagnostiziert.

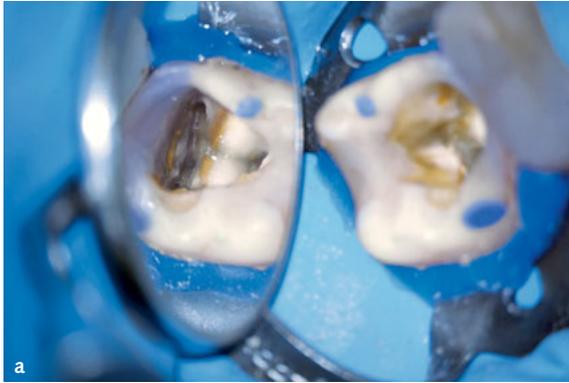
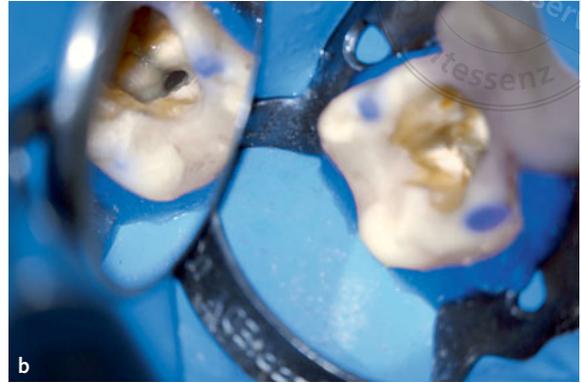
Abb. 2a und b Intrakoronale Darstellung des Zahns 47 mit drei mesialen Wurzelkanaleingängen.

Die Wurzelkanalbehandlung erfolgte immer nach Leitungsanästhesie und unter absoluter Trockenlegung^{1,2}. Nach Präparation der primären und sekundären Zugangskavität wurden vier Wurzelkanaleingänge aufgefunden; drei Orifizien in der mesialen Wurzel und ein ovales Kanallumen in der distalen Wurzel (Abb. 2). Der Zahn wurde unter dem Dentalmikroskop einer intrakoronaren und intrakanalären Diagnostik³ unterzogen und v. a. am Pulpakammerboden und an den zirkulären Wänden auf Risse und Unregelmäßigkeiten hin untersucht.

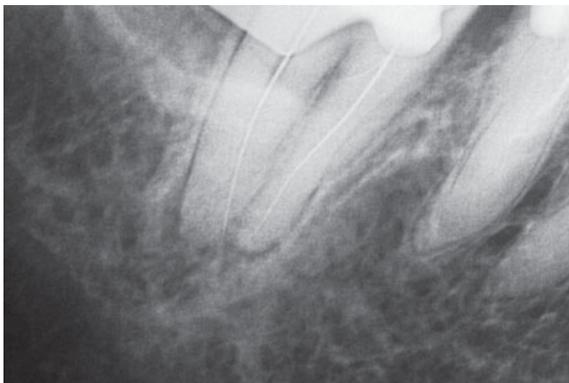
Abb. 3 Röntgenmessaufnahme des distalen, mesiobukkalen und mesiozentralen Wurzelkanals an Zahn 47 zur Überprüfung der endometrisch ermittelten Kanallängen und Darstellung der Wurzelkanalverläufe.

Der auffällige Unterschied der Messlängen gab Anlass zu verschiedenen Vermutungen. Um ein genaueres Bild zu erhalten, wurde eine Röntgenmessaufnahme angefertigt (Abb. 3).

Das in den mesiozentralen Wurzelkanal eingebrachte Instrument erreichte im Röntgenbild erwartungsgemäß nicht die Wurzelspitze. Die Instrumentenspitze projizierte sich interradikulär nahe der Bifurkation. Es folgte der Versuch, durch Vorbiegen und Umpositionierung der C-Pilot-Feile einen anderen Verlauf des mesiozentralen Wurzelkanals zu sondieren, was aber trotz einiger Versuche nicht gelang.

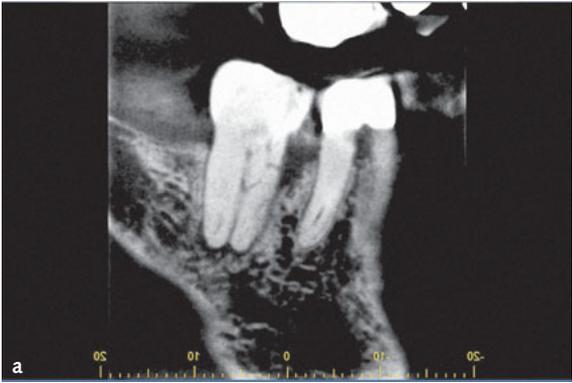
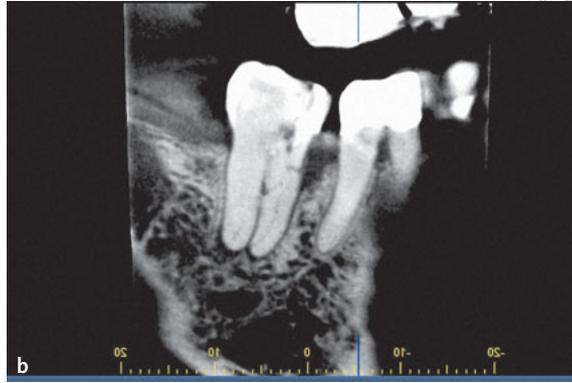
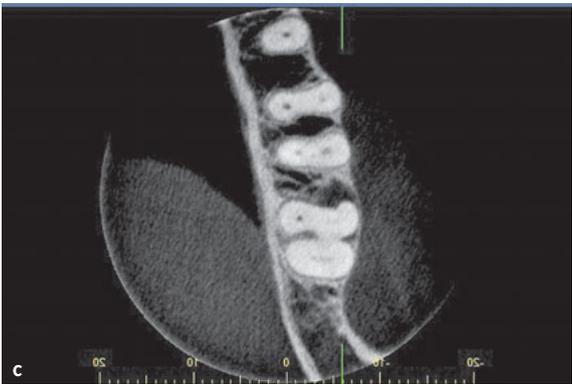
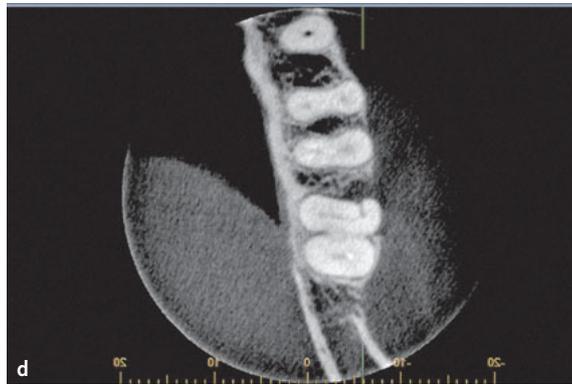
Abb. 4a bis d
Bildschirmaufnahmen von Zahn 47 in sagittaler und horizontaler Schnittführung.

Die Abbildung 4 zeigt einige relevante Befunde der 3-D-Aufnahme und unter dem QR-Code (Abb. 5) kann ein Mitschnitt des DVTs abgerufen werden:

- vertikale Knochentasche mesiobukkal und distobukkal an der mesialen Wurzel,
- Aufteilung des Wurzelkanals nach ca. 9 mm nach mesial im ca. 90°-Winkel und distal nach 12 mm (ab mesiobukkalen Höckerspitze),
- apikale Läsion.
